**Projekt budowlano – konserwatorski
remontu dawnego domu modlitwy Menonitów
w Nowym Wymyśle
gm. Gąbin, woj. mazowieckie**

***Ministerstwo Kultury i Dziedzictwa Narodowego
Departament Dziedzictwa Kulturowego***

Warszawa, październik 2009 r.

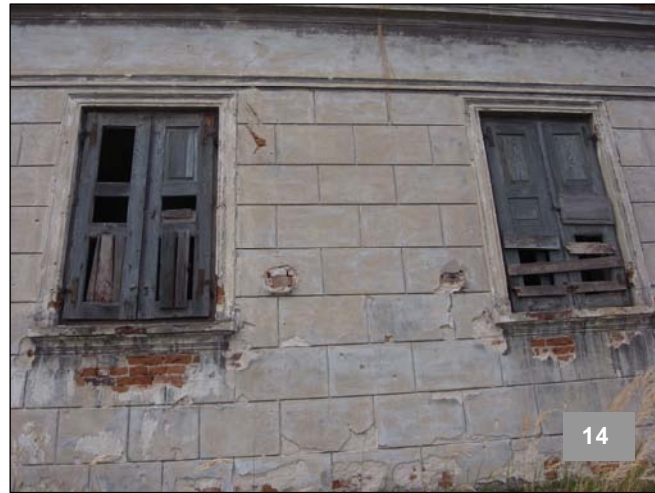
14

14. Okna w elewacji bocznej.
16. Okiennice okien.
18. Okno głównej sali od strony wnętrza.
fot. Maciej Warchoł, Jerzy Szałygin, 2009 r.

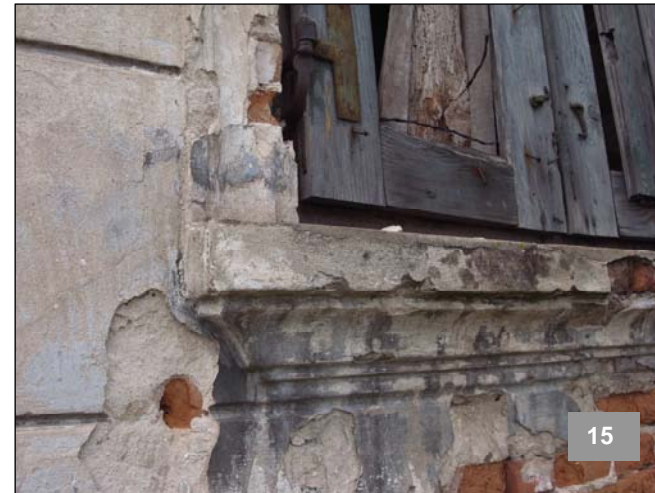
15

15. Elementy architektonicznej oprawy okna.
17. Zawias okiennicy.
19. Okno w pomieszczeniu pomocniczym.

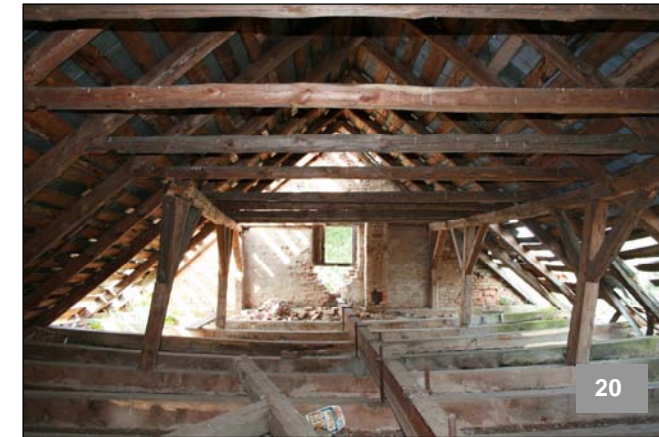
20

20. Widok więźby dachowej od wschodu.
22. Przewrócona część płd. ramy stolcowej.
24. Zniszczenia belek wiązarowych więźby.
fot. Maciej Warchoł, Jerzy Szałygin, 2009 r.

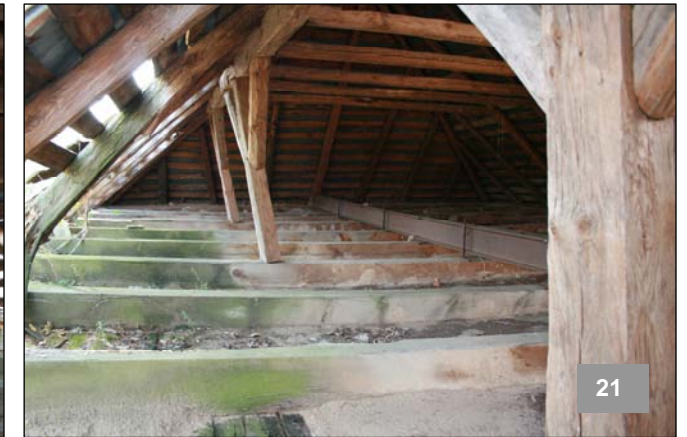
21

21. Północna rama stolcowa więźby dachowej.
23. Zniszczenia konstrukcji więźby.
25. Dach stalowy podciąg konstrukcji więźby.

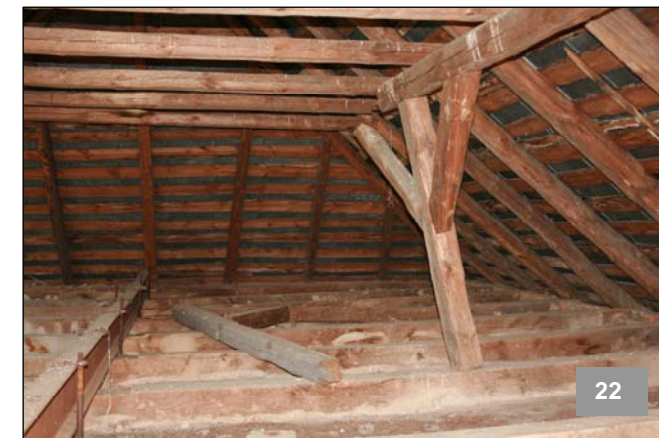
22

Stolce - stan dostateczny, częściowo uszkodzony (stolec południowy), widoczne rozejście się wiązań stolca w całej konstrukcji, południowo - zachodnia część stolca rozmontowana - leży luźno na belkach stropowych - na skutek uszkodzenia będącego wynikiem rozchwiania konstrukcji (usunięcie wiązań śrub przy dwuteowniku).

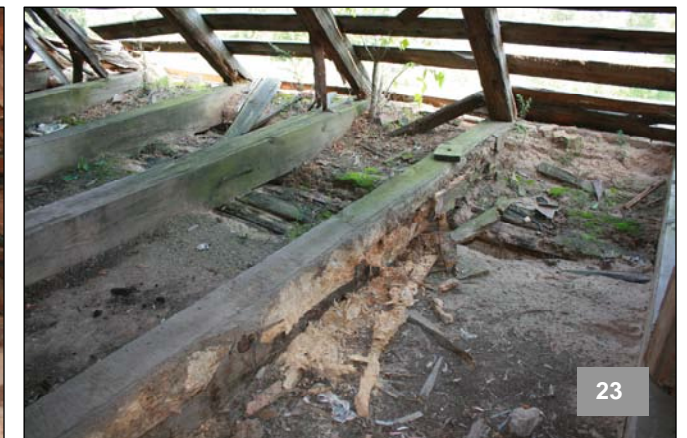
23

Stan zachowania konstrukcji dachu nad budynkiem jest zróżnicowany, wynikający z uszkodzeń pokrycia dachowego oraz elementów konstrukcji więźby. Drewno, z jakiego została zbudowana więźba - zarówno belki wiązarowe, krokwie, jętki, stolce i miecze stolca wykazują liczne ślady żerowania owadów w postaci okrągłych i owalnych otworów wylotowych charakterystycznych dla chrząszczy: spuszczela pospolitego i kołatka domowego oraz ślady destrukcji spowodowane przez grzyby (brunatny) oraz mchy i porosty, których występowanie spowodowane zostało nieszczelnością i uszkodzeniem pokrycia dachowego. Więźba uszkodzona jest również na skutek rozmontowania środkowego wzmocnienia - śrub mocujących belki stropowe do szyny, wskutek którego opuszczeniu uległa część środkowa belek wiązarowych powodując przechylenie i przewrócenie się części ram stolcowych, a także na skutek zniszczenia części pokrycia dachowe i stałego zamakania wodami opadowymi.

Stan zachowania większości elementów składowych więźby dachowej jest generalnie dobry, niemniej wiele z nich wymaga konserwacji, a niektóre wymiany – zwłaszcza zakończenia belek wiązarowych oraz krokwi w północno - zachodniej części budynku, które uległy nieodwracalnemu uszkodzeniu. Remont konstrukcji dachowej realizowany będzie poprzez wymianę zniszczonych elementów na nowe oraz naprawę elementów uszkodzonych, a dających się jeszcze naprawić.

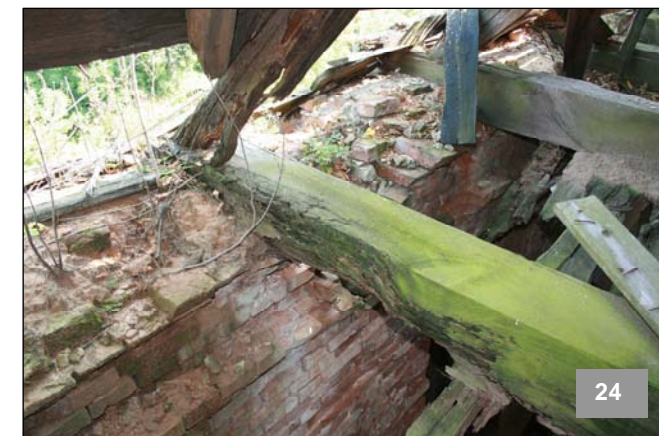
24

Belki wiązarowe - w stanie dostatecznym lub złym, ugięte w środkowej części, z uszkodzeniami zakończeń w części północnej będących wynikiem braku pokrycia dachowego.

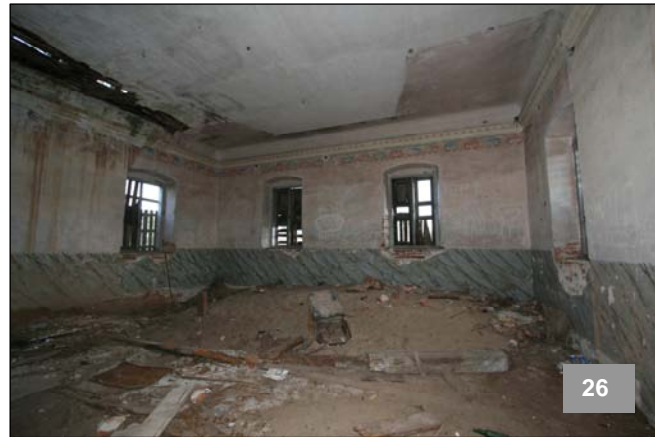
26

26. Widok części wschodniej wnętrza.
